# Notat etter varsel om hendelse

Skred i løsmasser, Aurskog-Høland kommune

## Utglidning i løsmasser

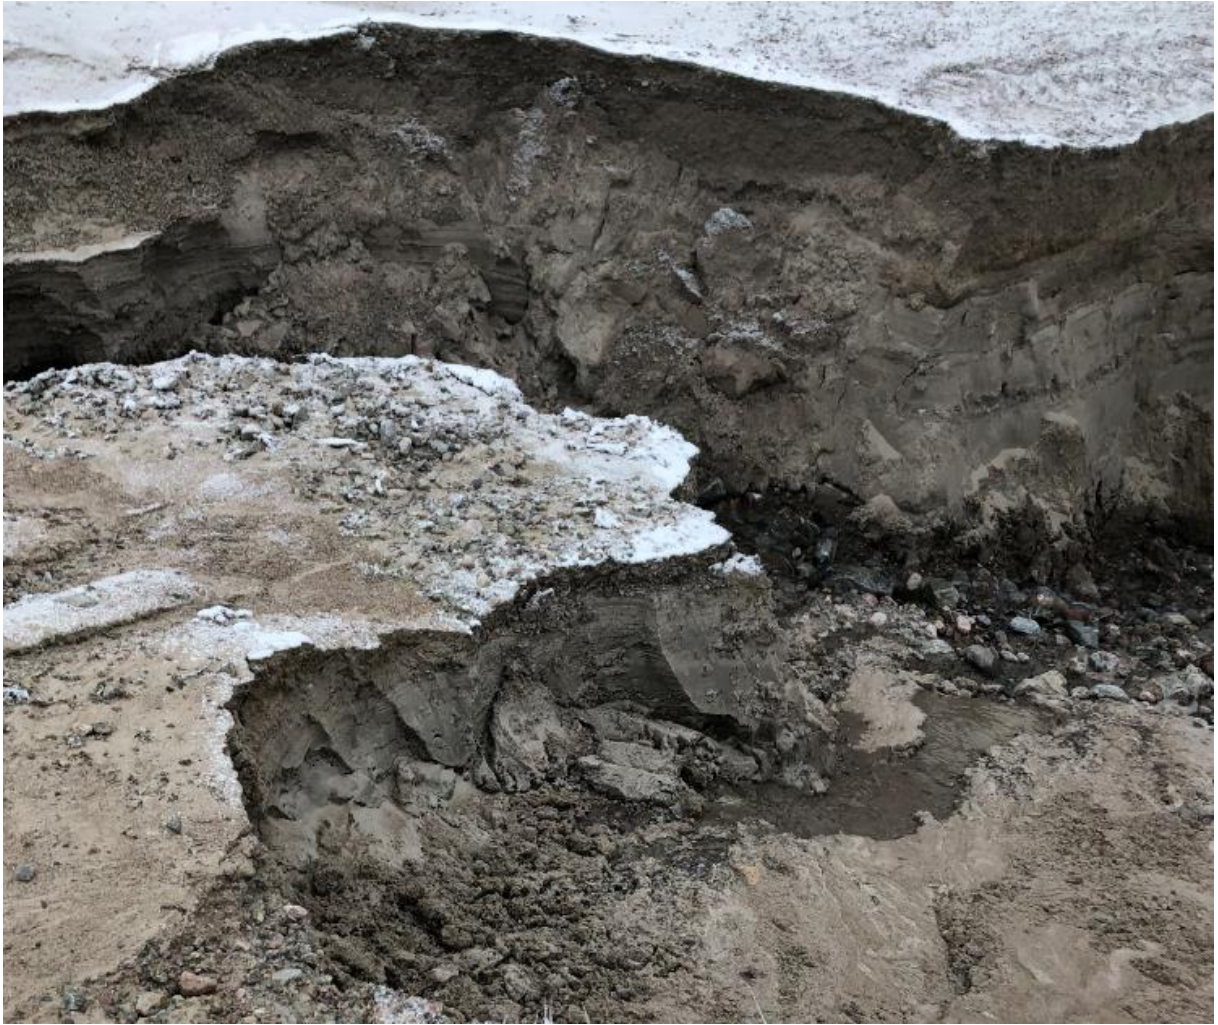
Ut fra bildegrunnet er det anslått at selve løsneområdet er mellom 50-100 m. Uttak av løsmasser ved Stormoen tilsier at området er preget av fluviale friksjonsmasser som silt, sand og grus. Bildegrunnet viser også erosjonssår i løsmasser uten tegn til leirholdige masser. Massene må antas å være ned mot finsand/silt som er lett eroderbare når de eksponeres for rennende vann. I bunnen av skredmassen kan man observere utvasket grus og stein. Man kan videre registre fargeforandringer i snødekket oppstrøms av skredet som tyder på at området her har vært vannmettet i forkant av skredet.

*Bilde viser nærbilde av løsmasser. Bildet antyder sand og silt med innslag av grus.*

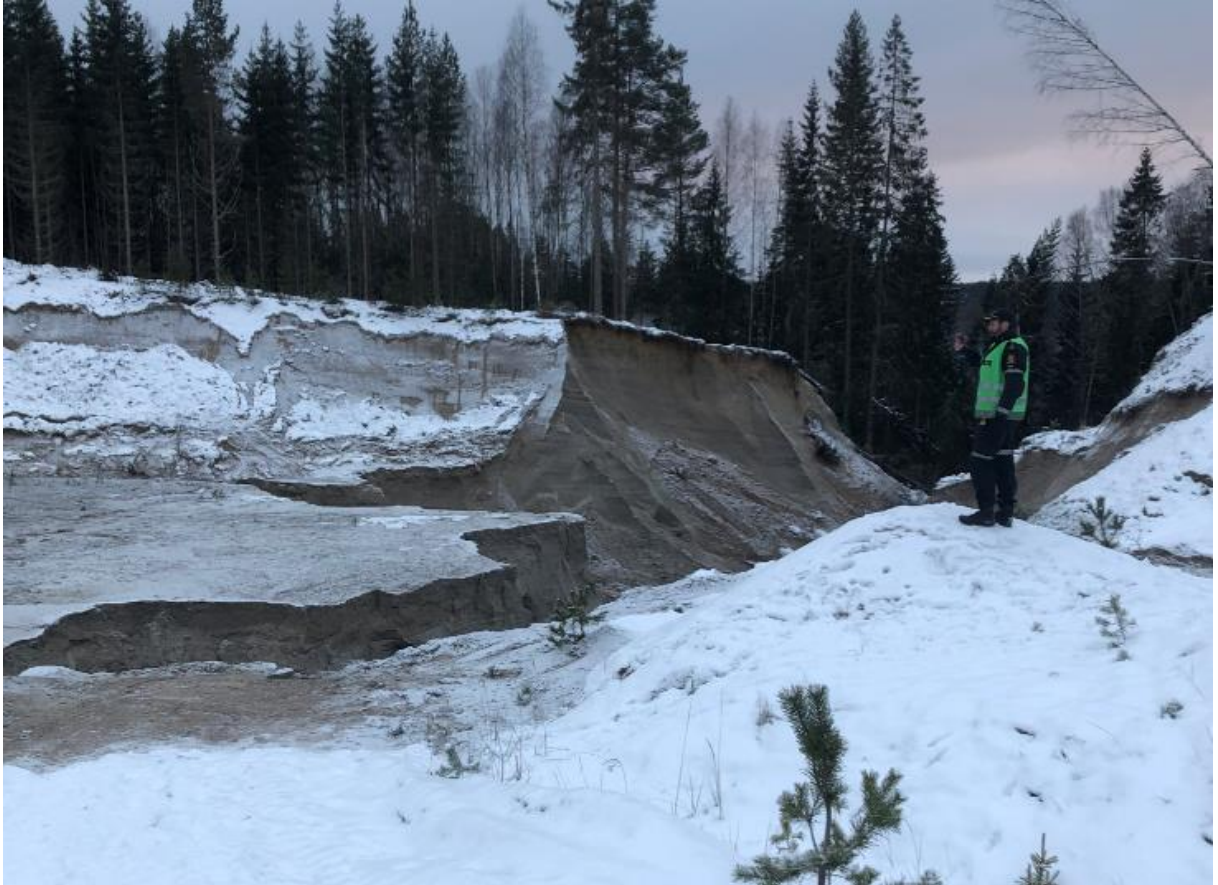
Skredkanten viser ingen tegn til rotasjonsskred som er typisk for skred i leirmasser. Gjenstående skredkant har videre en skredvinkel som tilsier at skredet har gått i friksjonsmasser. Bilder av skredmassene i utløpsområdet gir ingen indikasjon på leirholdige masser. Skredmassene har derimot vært vannmettet noe som har ført til en stor utbredelse av skredmasser.

Ut fra bildedokumentasjon kan det antas at skredet skyldes oppstuvning av vannmasser oppstrøms av skredet. Disse vannmassene har medført erosjon i eksponerte løsmasser.

*Skred sett fra oppstrøms side*

For å forebygge videre skredaktivitet, anbefales det at overvann og tilstøtende bekker sikres slik at videre erosjon forhindres. Bekkeløp som i dag er fylt med skredmasser bør tilbakeføres til opprinnelig stand for å forhindre at det dannes nye bekkeløp i området

For å forhindre videre skredaktivitet i de gjenstående skredkanten, bør skredkanten reduseres til en en helningsvinkel på ca 1:1,5 eller lavere. Behovet for dette må avklares på stedet. Det må utvises forsiktighet ved ferdsel i området på grunn av fare for videre utglidninger i skredkantene.

Det anbefales videre å reetablere en god kantvegetasjon av stedefen løvtrær. En god rotstruktur fra løvtrær vil kunne ha gunstig effekt mot videre erosjon. Den vil også kunne ha en stabiliserende effekt mot overflateutglidninger i bratte skråninger i løsmasser.
